## DALLA SOMMA URGENZA A UN PROGETTO PILOTA DI RESTAURO: LA MESSA IN SICUREZZA DELLA VOLTA A BOTTE E DELLA CUPOLA LIGNEA DELLA CHIESA DELL'IMMACOLATA IN STALETTÌ (CZ)

Stefania Argenti |  
SABAP PER LE PROVINCE DI CATANZARO E CROTONE

*DENOMINAZIONE DEL BENE*  
*Chiesa dell'Immacolata*

*LOCALIZZAZIONE*  
*Staletti (CZ)*

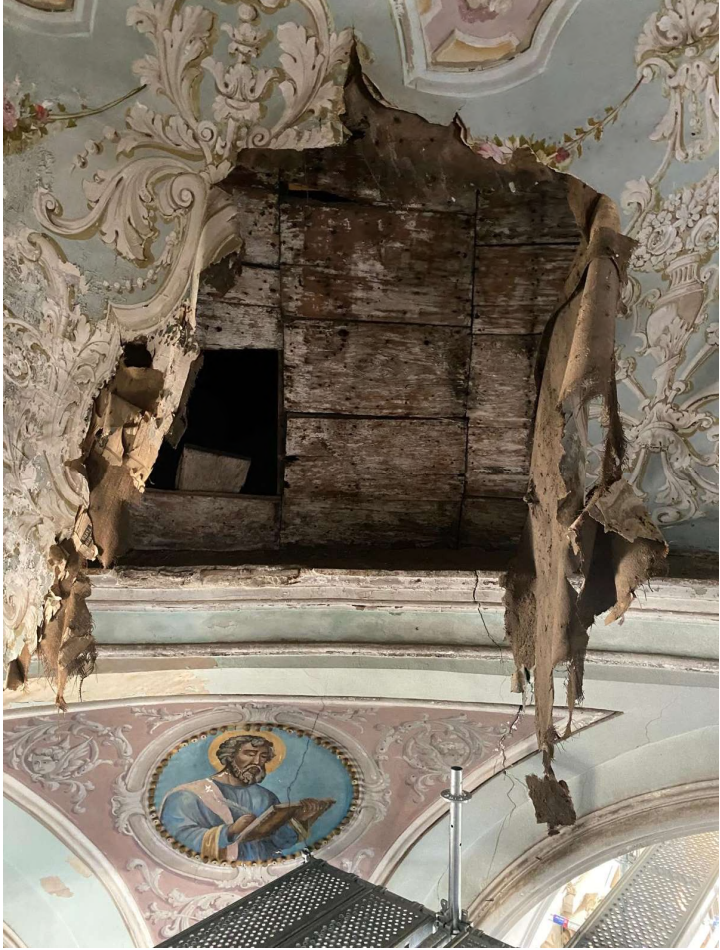
Le vecchie infiltrazioni avevano colpito la decorazione su carta che riveste la cupola presbiteriale, provocando sollevamenti della pellicola pittorica e lacerazioni sia della carta che della tela di supporto. Questi danni avevano portato a distacchi così estesi da mettere a rischio la stabilità dell'intera decorazione. L'intervento di messa in sicurezza, ha ripristinato la tensione originale delle superfici, permettendo di "destressare" e ricollocare le parti in fase di caduta e fissare nuovamente la pellicola pittorica e i lacerti di carta.

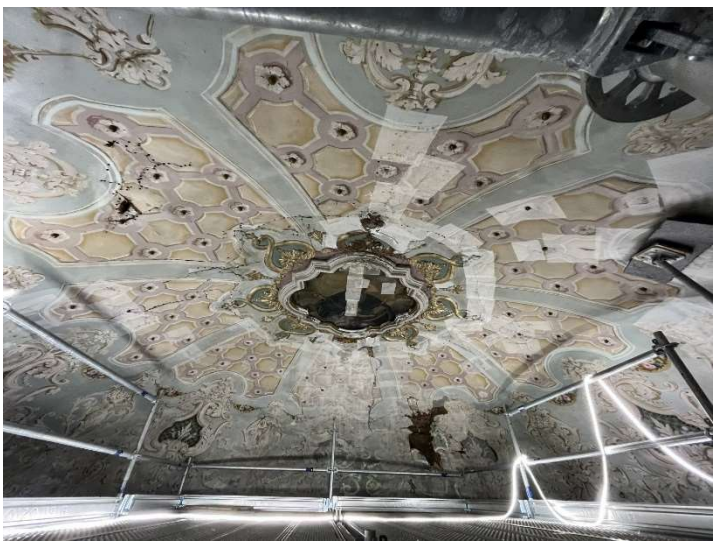
Le coperture di navata e presbiterio sono state monitorate e si è constatato un avanzato stato di degrado delle strutture lignee primarie e secondarie, verosimilmente a causa di un attacco biologico da parte di tarme e termiti, nonché per gli effetti della prolungata esposizione a umidità e intemperie dovuti al lungo periodo in cui l'edificio è rimasto privo di una copertura efficace. Qui sono stati predisposti interventi temporanei sia nella cupola dell'abside,

che nella volta della navata, dove erano riscontrabili i problemi più gravi, con particolare attenzione ai punti di appoggio delle centine. La rimozione del rivestimento in compensato e masonite posticcio ha permesso di riportare alla luce le decorazioni originali a motivi geometrici del tavolato ligneo di rivestimento e ha favorito la ventilazione degli ambienti dell'estradosso.
